広島市指定重要有形文化財 東照宮唐門斗拱目視調査所見報告書

広島市指定重要有形文化財東照宮唐門及び翼廊の保存修理工事に伴い、本学文化財総合研究センターに文化財建造物保存技術協会を介して、唐門斗拱一組と天井板、琵琶板が科学分析調査のため搬入された。

今回の保存修理工事における懸案である、「建立当初の仕上げ」の考察と、「使用された顔料と塗料」の目視調査による所見を報告する。

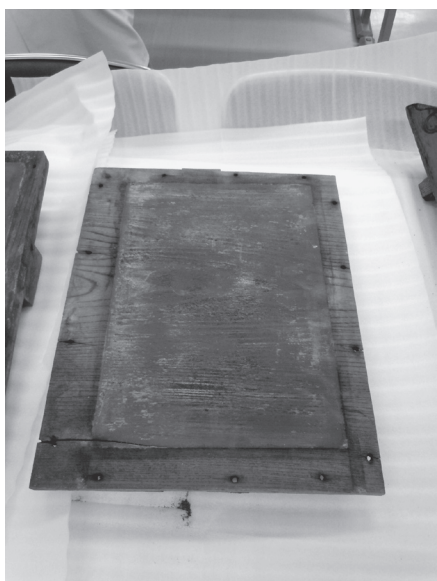
図2 天井板

さらに、弁柄漆と思われる塗装は、作業性の難易度に比例し仕上げ状態が悪いことと、巻斗二の側面後部に見られる赤色塗料の垂れ、天井板・雲肘木・琵琶板（図2, 3, 4）に見られる顕著な塗り分かれから考察し、斗拱を含めすべての部材が、組まれた状態で赤色塗装の作業が行われたと考えることが自然である。

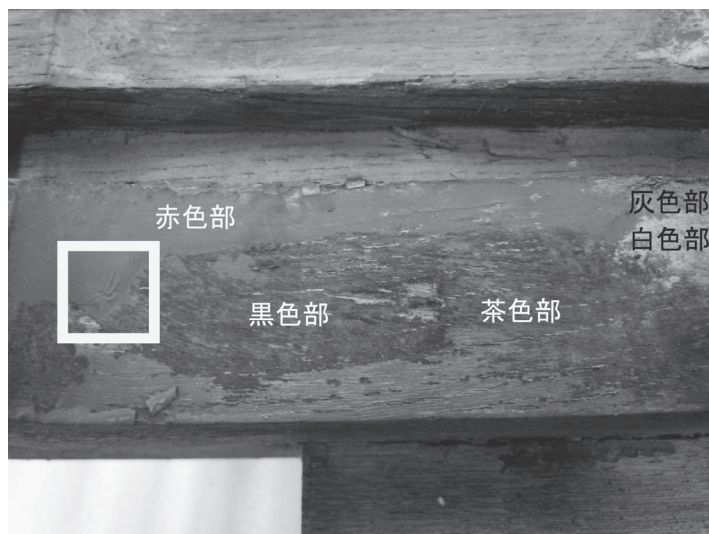
図5 肘木上端面取り部

上端面取り部に見られる黒色部・赤色部・灰色部・白色部（図5）は、左記の順列で構成されていることが確認でき、下地と思われた砂状・灰状の灰色部・白色部が、赤色塗膜の上に構成されている。この砂状・灰状の物質は、固着しておらず何らかの原因で付着したとも考えられるが、後補塗膜層が経年劣化により剥落し、下地層が露出したとも推察できる。

赤色部には、漆塗膜が厚塗りされた場合の特徴である「縮み」（図6）があり、また硫化水銀朱（HgS）と考えるには彩度が低いことから、この赤色塗膜は、弁柄（ Fe_2O_3 ）漆が塗布されたものと推察する。

赤色塗膜の下にある黒色部は、下地ではなく黒色系漆（黒蠟色漆か松煙含有黒漆）による下塗りではないかと考える。

また、黒色部の下層には、拭漆と思われる茶色い個所（図5）が確認できるが、この資料からは、木地固めとの目視識別は困難である。

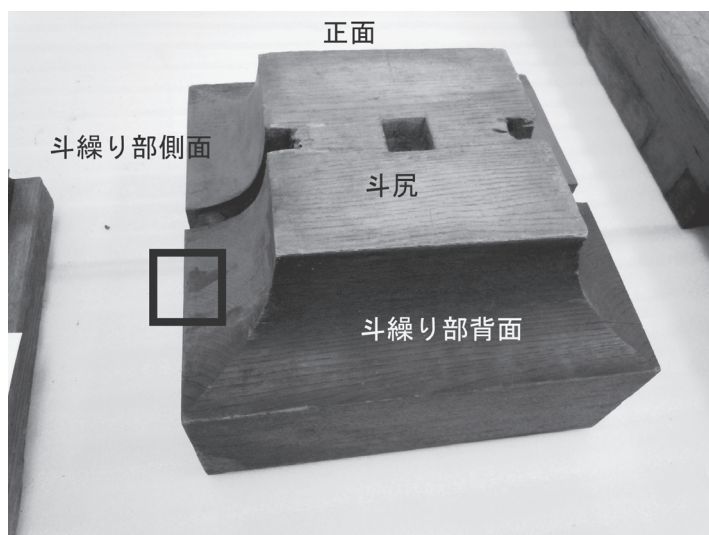
図7 大斗各部名称

大斗には、正面と側面前半分に下地を施した痕跡が見られ、弁柄漆と思われる塗料が正面および側面の途中まで塗布されたことが確認できる（図7）。

背面全体と側面の一部に見られる木地部の透塗装は、かなり入念に仕上げられており、斗尻部に刷毛塗り時に生じる顕著なはみ出しはないが、生漆のはみ出しを拭き上げた程度の痕跡が確認できる。その状況からこの木地仕上げは、木地溜塗ではなく拭漆仕上げであると考察する。

大斗斗繰り部背面の拭漆仕上げ（図7）に見られるように、入念な作業であることから考察すると、この斗拱は、斗組み前に各部材が拭漆仕上げとして完成されていたことが読み取れる。そして、樺材が用いられていることに関しても、樺は木目を活かした塗装が施される頻度が高く、木目を隠蔽する顔料含有塗装の例が多いとは言えない。

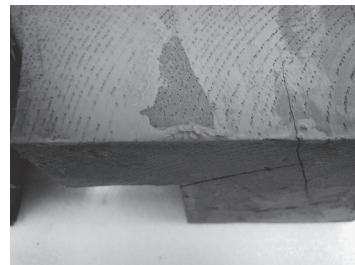
また、この大斗側面の斗繰りの際にも漆塗膜の特徴である、赤色塗料の「縮み」（図8）が確認できる。

図8 漆と思われる縮み

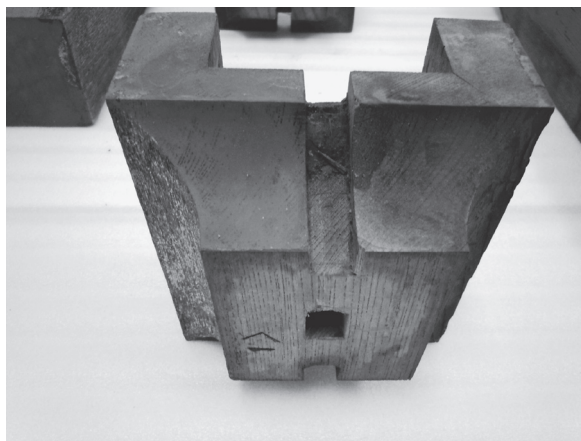
図10 巻斗二

弁柄漆と思われる赤色塗料の塗布に関しても作業の困難さをうかがわせるように、側面後部に赤色塗料の塗布を試みた痕跡が確認できるが、完全な塗膜構成には至っていない（図9, 10）。

また巻斗二の写真側面後部に塗料の垂れ（図10）があり、巻斗の含み部に接合する雲肘木の塗装時に垂れたものと考えられる。
