埋蔵文化財調査記録写真資料の整理とデジタル化について

山内 利秋・高木 秀明

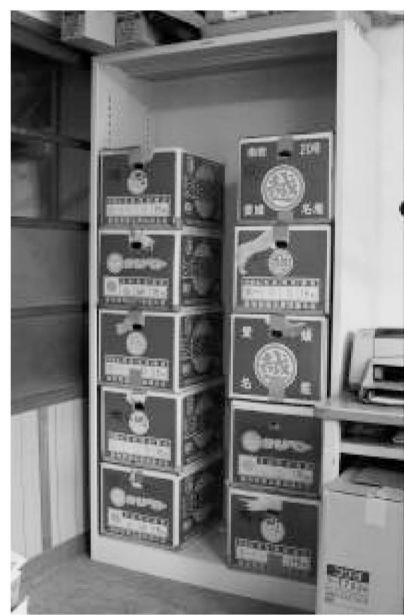
1-1

資料は昭和 50 年前後に調査が実施された岡山県内の公共団体が保管する埋蔵文化財調査記録写真である。これら資料の保存状況は、アルバム・ファイルに整理された後ダンボール箱に重ねて収納され、温湿度環境が必ずしも良好ではない場所で保管されていたため、資料の劣化が予測されていた(写真 1-1～1-3)。

1.写真資料の保管状態。2.写真資料が段ボールに収納されている状態。

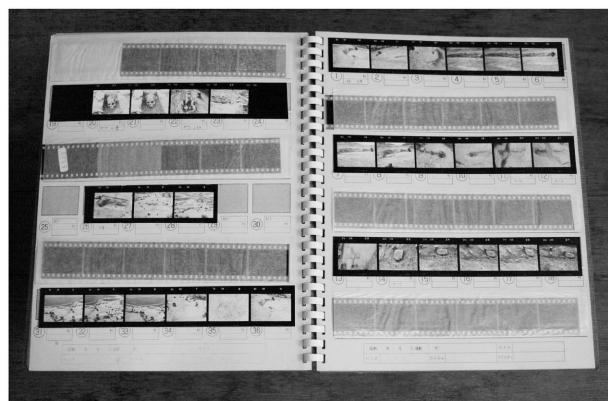
1-3

3.ファイルに添付されたフィルムとプリント。

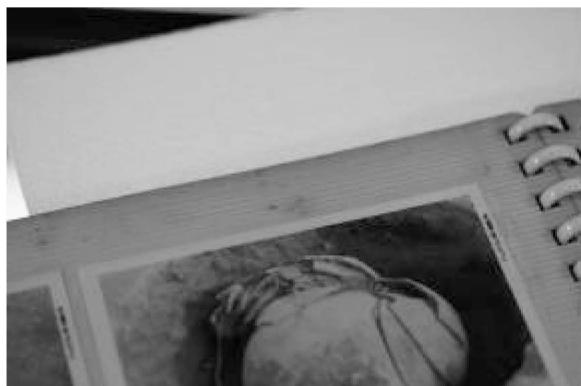
2-1

プリントはのり付けタイプの台紙アルバムに貼付されており、プリントを台紙からはがすことは不可能であった。また、台紙にはかびが確認された(写真 2-1)。

- 1.台紙ののりが完全に黄変している。かびと思われるシミがある。
- 2.乳剤面が完全に剥落している。
- 3.プリント同士が貼り付いている。
- 4.乳剤面の変形、フィルム保護紙のしわによるもの。
- 5.マイクロフィッシュと台紙。

プリントを取り外さず、そのままの状態で中性紙の保管箱に保存した。

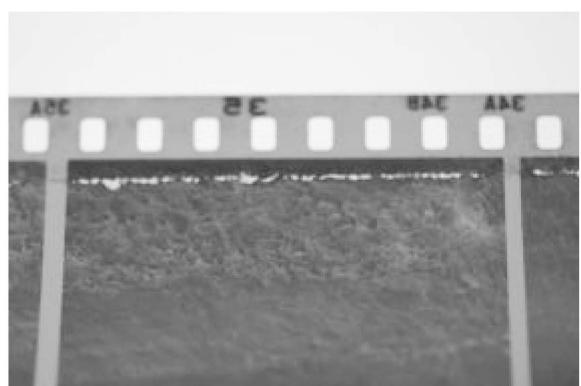
2-2

さらにフィルム保護紙への癒着および乳剤の移行による画像の剥落(写真 2-2)・プリントとフィルム保護紙との付着・プリント同士の付着が確認された(写真 2-3)。これは加水分解によるビネガーシンドロームの結果、乳剤部分が溶けて支持体から剥落したものである。

35mm ネガアルバムからフィルムとプリントをポリプロピレン製のスリープケースに入れに保管し、台紙にプリントをのり付けした(写真 3-1)。元のアルバム1冊に新アルバム1冊が対応するようにした。

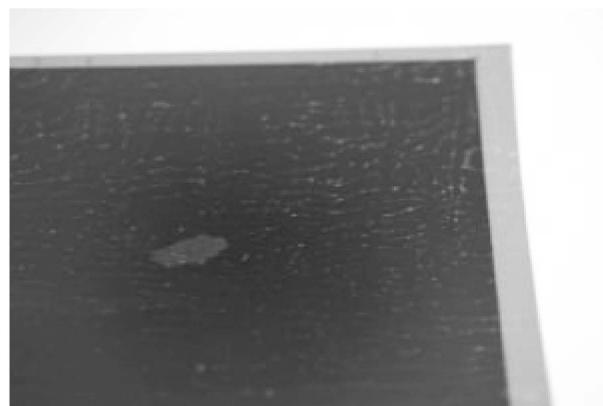
2-4

状態：35mm ネガフィルムと同様にカラーフィルムの退色、保護紙との癒着、乳剤の剥落が確認された(写真 2-4)。アルバム台紙のページ同士が貼付てしまっているケースが多く、ページを開くことが不可能な状態のアルバムも存在する。このような状態の場合、無理に剥がす事による画像の破損はなるべく回避した。

ポリプロピレン製のケースにネガフィルムを差し込み保存(写真 3-2)。プリントも同様であるが、バインダーで分けて保存した(写真 3-3)。バインダーに 50 枚程度入れ、元のアルバムがわかるように番号もしくはアルバムタイトルを中性紙ラベルをケースに貼つて整理した。プリントの一部は、表面同士が貼り付いていたので、アルバム単位でそのままの状態にし、フィルムだけを新しいケースに移した。

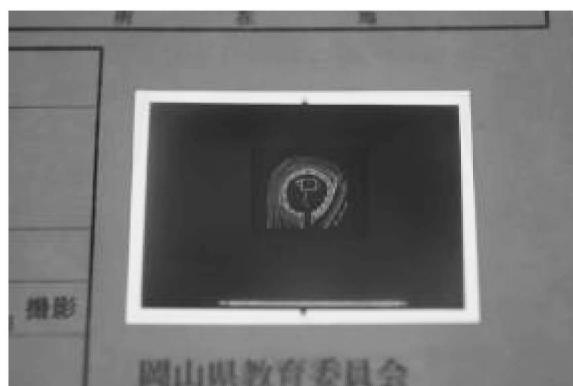
2-5

状態：専用シートにプラスチックフィルムで貼り付けてあり、保存状態は極めて良好である(写真 2-5)。

そのままの状態で、中性紙保存箱に入れて保存
