玉野市指定重要文化財「八浜八幡宮棟札」の赤外線照射観察法による科学調査

大下 浩司・高木 秀明・下山 進*

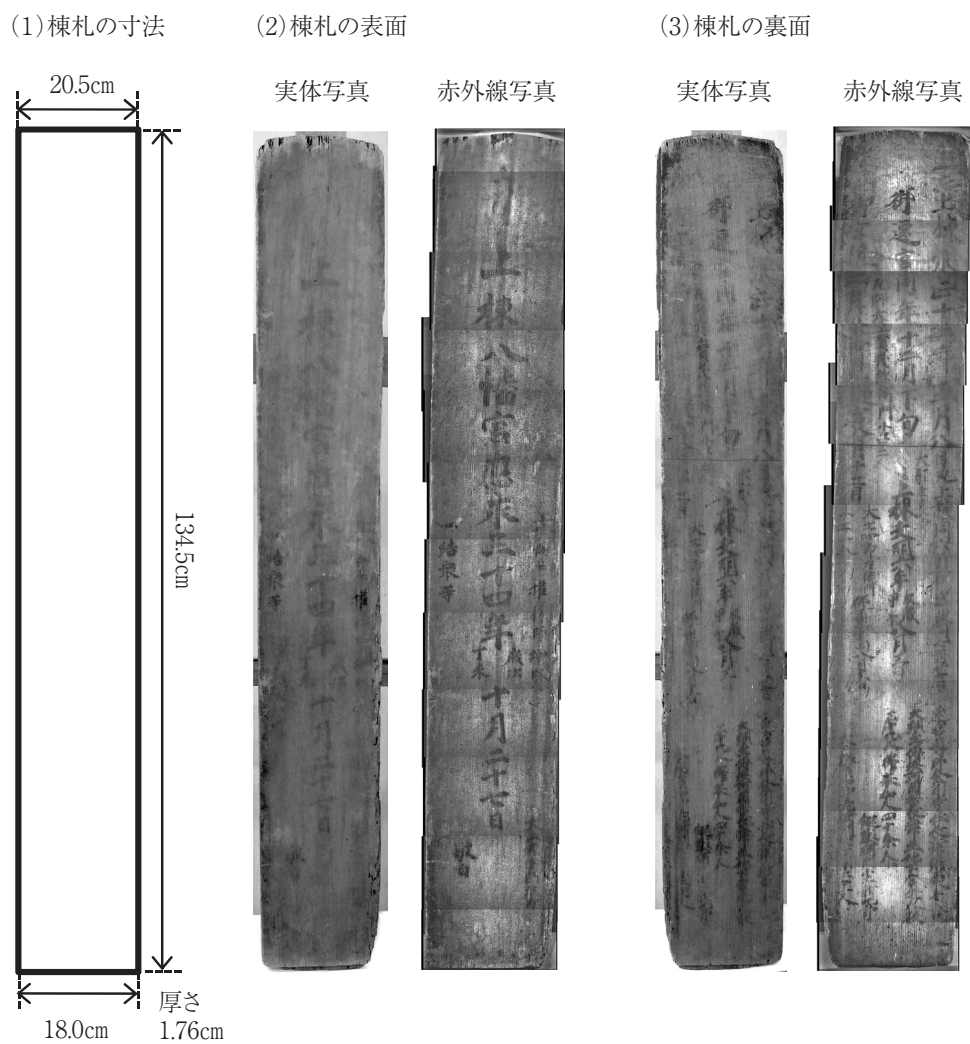
図1 玉野市指定重要文化財「八浜八幡宮棟札」(1)の寸法、実体写真、赤外線写真

科学調査した2枚の「八浜八幡宮棟札」は、経年劣化による棟札の基材（木材）の変色、棟札表面に墨書きされた文字の希薄化に伴い、肉眼観察の困難な状態であった。しかし、図1および図2に示す通り、棟札の変色と墨書の希薄さによらず、棟札制作時に墨書きされたとみられる箇所を、肉眼観察に比べて赤外線写真は、ある程度鮮明に観察することもできたが、棟札表面の墨書の痕跡が、予想以上に少なく、鮮明さに欠けたことは否めない。
