宇津神社「文保二年」および「永享十二年」棟札の赤外線画像観察

宇津神社（広島県呉市）より依頼のあった呉市指定重要文化財「宇津神社棟札」のうち、「文保二年」および「永享十二年」棟札の赤外線画像観察を行い、現状をデジタル画像として記録した。汚れによって目視で判読不明な文字は、赤外線画像観察により読み取り可能となった。

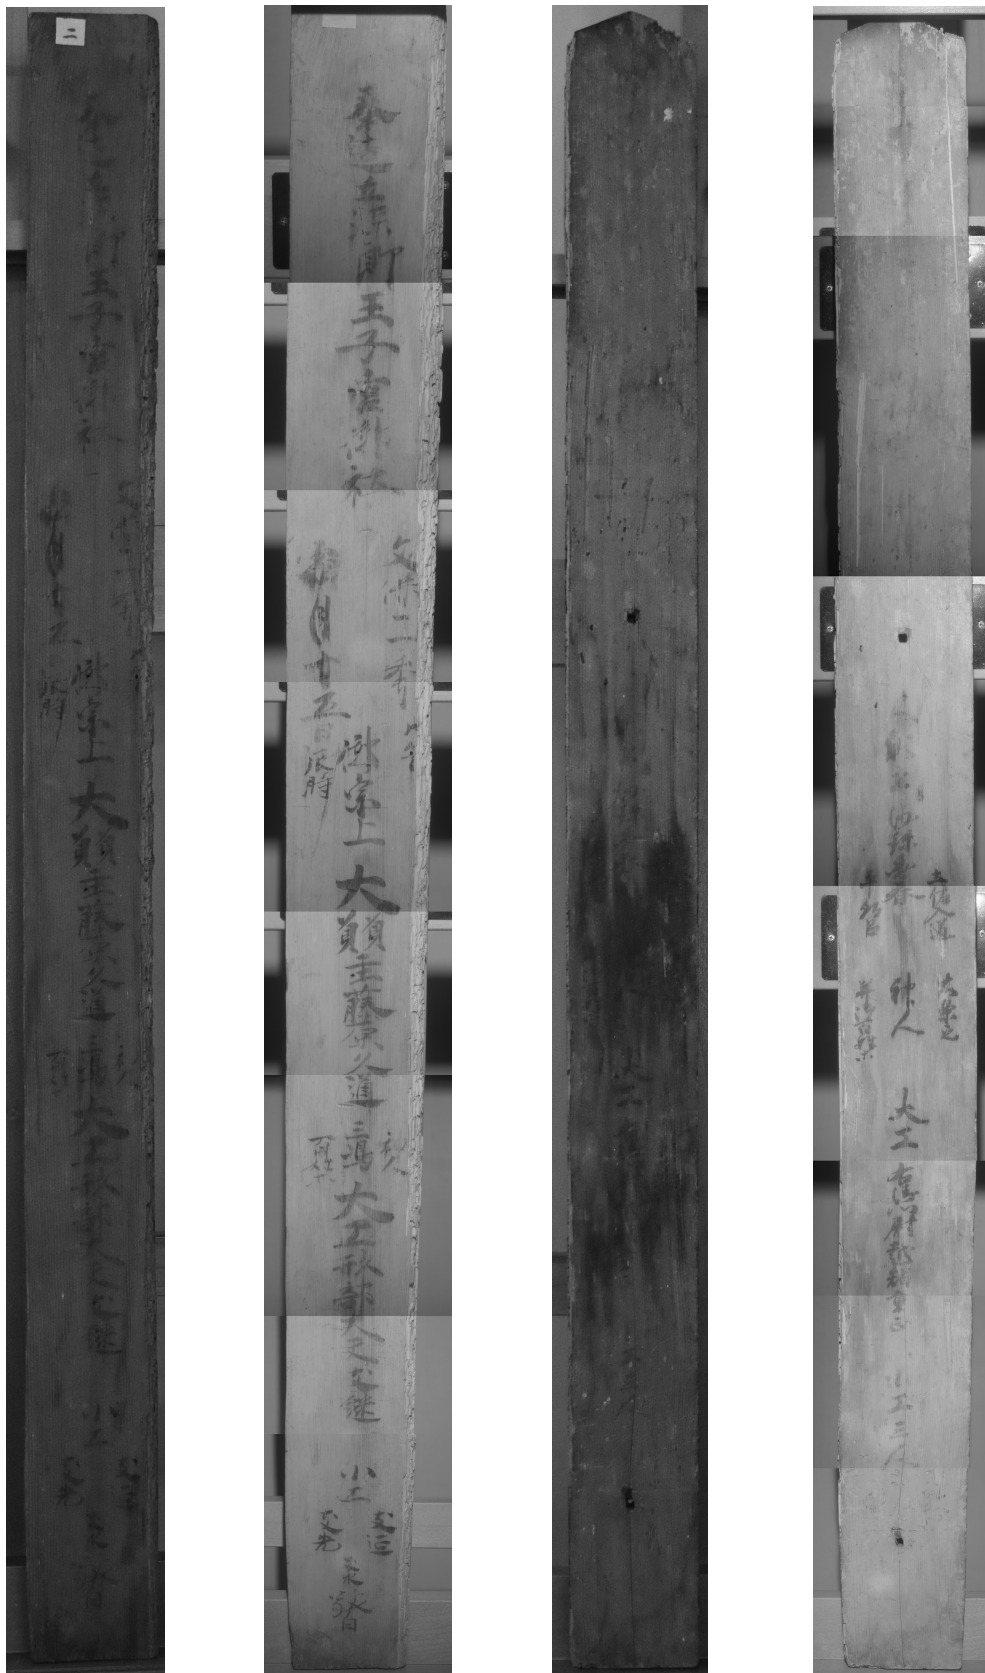
肉眼で墨の存在が確認できない箇所は、赤外線画像観察でも文字の存在が確認できなかった。

図1 宇津神社棟札の全体写真 左から文保二年棟札可視光線画像、同赤外線画像、永享十二年棟札可視光線画像、同赤外線画像

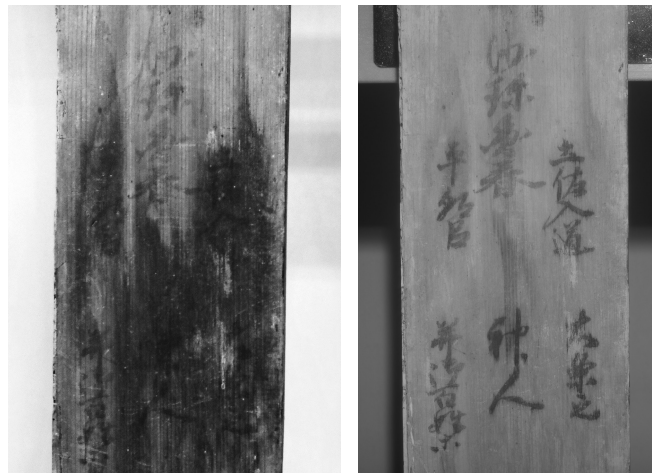
永享十二年棟札は、棟札の中央部分にヤニのような汚れのため、目視で文字が確認できない箇所があったが、この部分には、赤外線画像観察から墨で書かれた文字が存在することが分かった。

図2の棟札の一部を撮影した可視光線画像では、ヤニのような汚れのため確認困難な部分が、図2の赤外線画像から、文字の存在を確認することができた。

図2 永享十二年棟札の汚れのある部分の可視光線画像（左）と赤外線画像（右）
