## 広島市指定重要有形文化財 東照宮唐門扁額目視調査所見報告書

藤田 敏彰

### 1. 概要

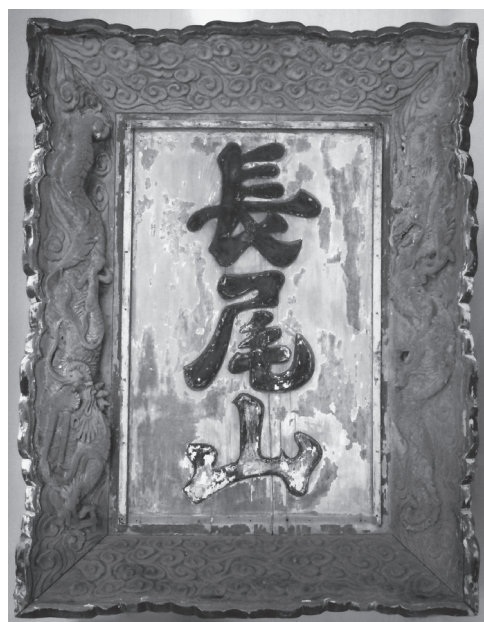
図1 扁額全景

広島市指定重要有形文化財東照宮唐門扁額(図1)は、東照宮唐門及び翼廊の保存修理工事に伴い、本学文化財総合研究センターに文化財建造物保存技術協会を介し、科学分析調査のため搬入された。

この扁額は、天台宗座主である二品親王良尚の書込みを元に、長尾山の浮き彫りが施されている。浮き彫り文字の周囲は、平面で緑色の塗料が塗布され、その地面周囲に幅五分程の枠組みがあり、その周囲に幅七分程の青色の彩色が施されている。外枠傾斜部には、雲龍の木彫が施されているが、雲部と龍部は一本ではない。扁額裏面は黒色塗料が塗布されている。

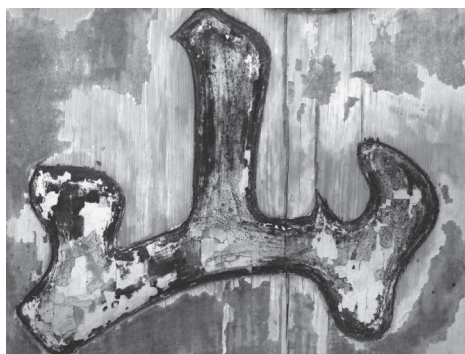
図2 長尾山浮彫文字 (山部)

#### 2-1) 文字浮き彫り部(図2)

下地は二層あり、蛤や牡蠣などの貝殻から造られた顔料である胡粉下地とは色調が違い、黄白色をした下地によって構成されている。この、黄白色の下地は、砥の粉(主成分は二酸化珪素:  $\text{SiO}_2$ )を体質顔料として用いた膠下地であると考えられる。

黒色塗膜上に塗布された赤色塗料は、弁柄 ( $\text{Fe}_2\text{O}_3$ ) を顔料に用いたと思われるが、朱顔料 (硫化水銀: $\text{HgS}$ ) の可能性も考慮に入れたい。この赤色顔料の展延に漆を用いたか膠であるかは、目視において判別できない。

最終仕上げには、赤色塗膜の上に金箔が押されていたものと観察できるが、これらの仕上げが、当初のものであるとは考え辛い。

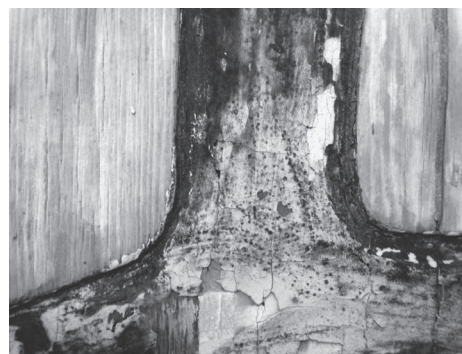
図3 筆致と泡が見て取れる山部

その黄白色下地の上に塗布された下塗りは、黒色塗料が塗布され、残留した黒色粉が確認できることから松煙などのカーボン系顔料を混入した塗料であり、その筆致から見て取れる筆速の速さと泡の存在(図3)から、ある程度の粘性を持つ漆が塗布されたとは考えにくく、黒色顔料を膠で展延した彩色ではないかと考察する。

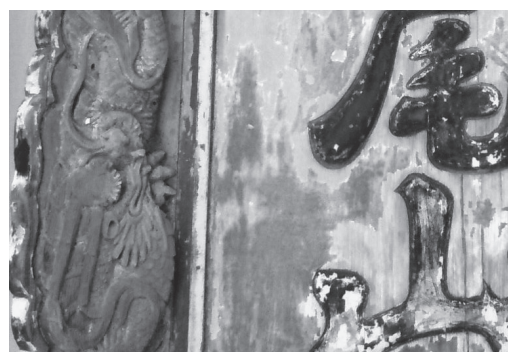
図4 緑青彩色平面部

檜造り平面に施された下地は、胡粉を膠で展延した下地と思われ、表層部の仕上げは緑青 (水酸化炭酸銅: $\text{CuCO}_3 \cdot \text{Cu}(\text{OH})_2$ ) の彩色 (図4) であると観察できるが、それらが当初のものであるのかは判断できない。

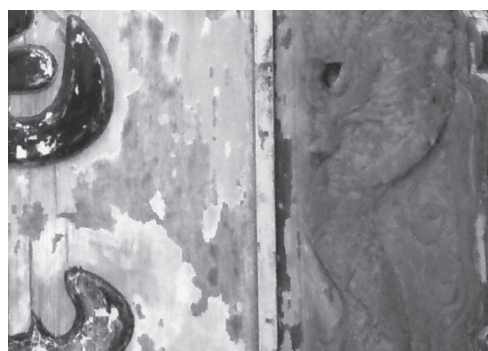
図5 幅五分程の細粋部

## 2-3) 文字浮き彫り部周囲平面部を囲む細粋部 (図5)

浮き彫り文字木彫部と同様の工程が、目視にて確認できることから同時期のものと考察できる。

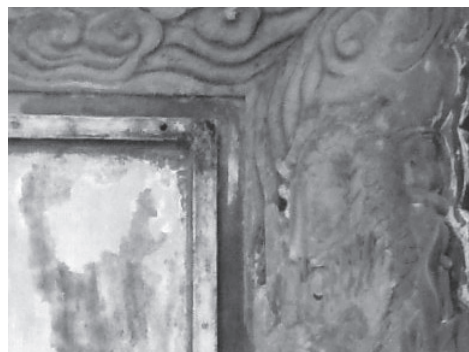
図6 細枠外部群青色部

#### 2-4) 細枠部外側青色部 (図6)

胡粉下地の上に、膠によって展延された群青（藍銅鉱： $\text{Cu}_3(\text{CO}_3)_2(\text{OH})_2$ ）が塗布されたものと考察する。

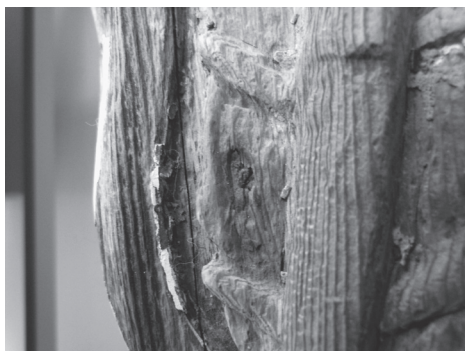
図7 和釘拡大図

また、雲木彫部と龍木彫部は、個別に造られた後、和釘（錆が殆ど見られないため和銚製と思われる。）<sup>わぢく</sup>（図7）によって接合されている。和釘を安全に抜き、龍木彫部を取り外すことが可能であれば、その下の雲木彫部に施された当初の仕上げが残されている可能性も考えられる。

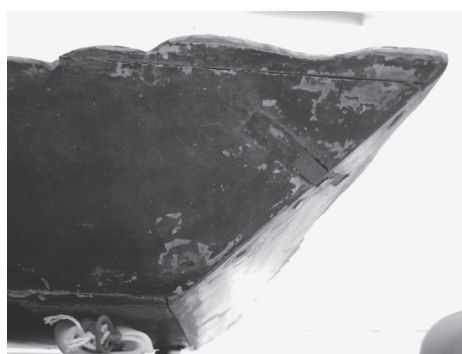
図10 扁額裏面

## 2-7) 扁額裏面 (図9)

接し合う外枠木端部とは違い、下地・塗膜ともにかなり健全な状態で残されている。紫外線などによる経年劣化をまぬがれことが要因かは、目視では判断が困難であるが、黒漆仕上げであると共に、当初の仕上げである可能性を考えたい。

分析調査によって鉄の応答があれば黒蠟色漆であると同定できるが、鉄の応答がない場合は、松煙などを顔料とした黒漆ではないかと考察する。
